**ÁREA METROPOLITANA
DE BUCARAMANGA**

Asunto: Respuesta al radicado 3644 del 20 de Mayo de 2015.

ÁREA METROPOLITANA DE BUCARAMANGA <small>BUCARAMANGA - FLORIBLANCA - ORIÓN - PIEDECUESTA</small>	PROCESO GESTION AMBIENTAL	CODIGO: SAM-FO-006
	INFORME TECNICO	VERSION: 01

Inspección ocular de los hechos expuestos en el oficio del señor Jaime Figueroa Viviescas en calidad de vicepresidente de la JAC del barrio Palermo I con radicado interno número 3644.

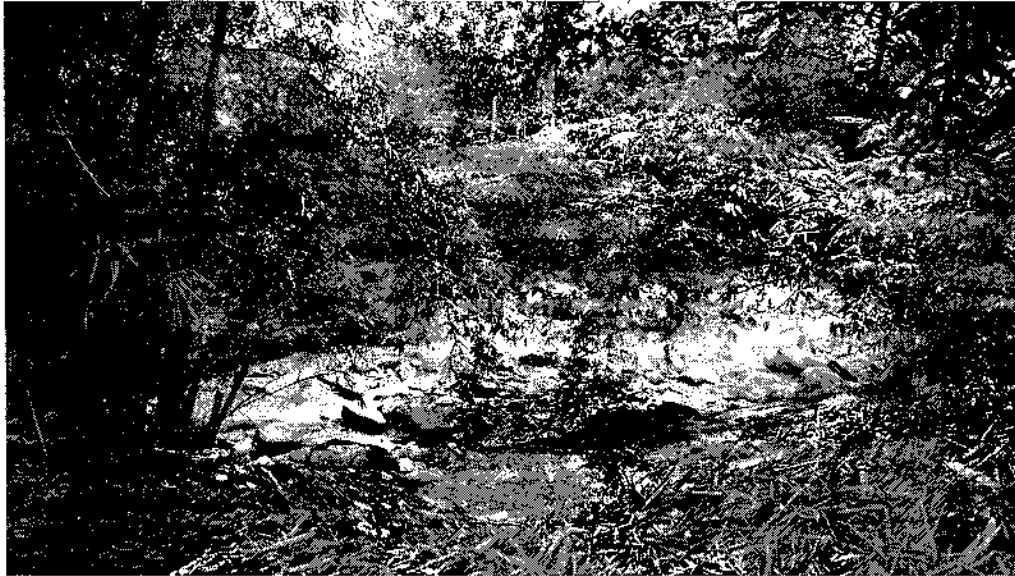
Fotografía 1. Quebrada La Palmira sobre el sector de la presunta afectación.

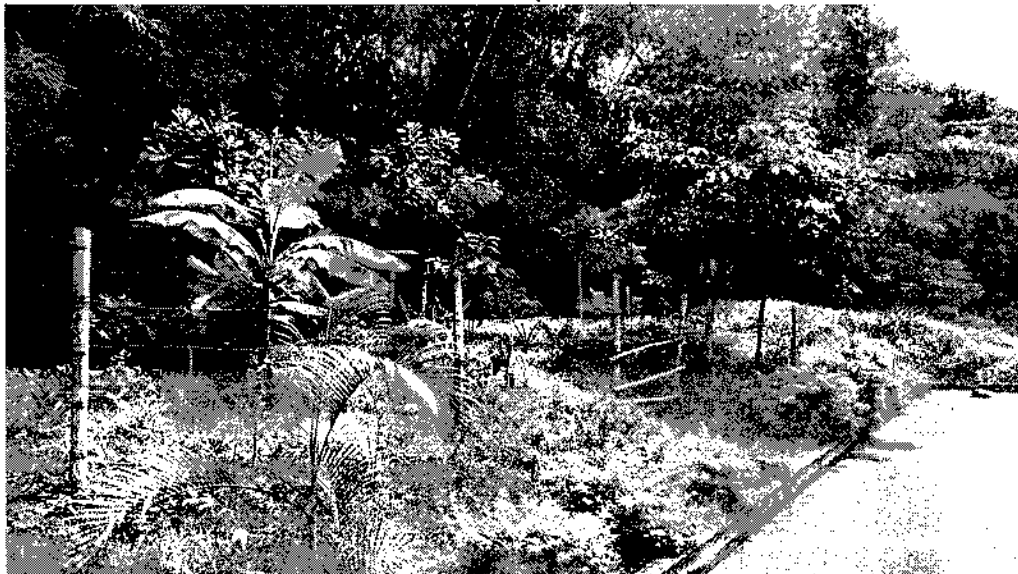
3. IDENTIFICACIÓN Y CONCRECIÓN DE LA PRESUNTA AFECTACIÓN
<p>Siembra y cerramientos sobre la zona de aislamiento de la quebrada La Palmira.</p>
4. CONCLUSIONES Y RECOMENDACIONES
<ol style="list-style-type: none"> 1. En el sector descrito La quebrada La Palmira cumple con los aislamientos consignados en la norma geotécnica vigente, que establece en el numeral 7.5.2 los aislamientos en cauces secundarios. 2. La siembra de árboles frutales y los cerramientos que se vienen haciendo sobre la franja de aislamiento constituyen una ocupación indebida de esa zona. 3. Cualquier intervención de las rondas hídricas debe contar con el visto bueno de la autoridad ambiental. 4. Se recomienda el retiro de los cerramientos, y el acompañamiento de la autoridad ambiental para que cualquier proceso de arborización o siembra sobre la ronda de aislamiento se haga con especies meramente decorativas y/o endógenas del sector. 5. Se recomienda el seguimiento de la autoridad ambiental con el acompañamiento de la comunidad para evitar cualquier tipo de intervención en las rondas de protección de cauces, cañadas, y taludes.

Fotografía 2. Cerramientos y árboles frutales sobre la franja de aislamiento de la quebrada.

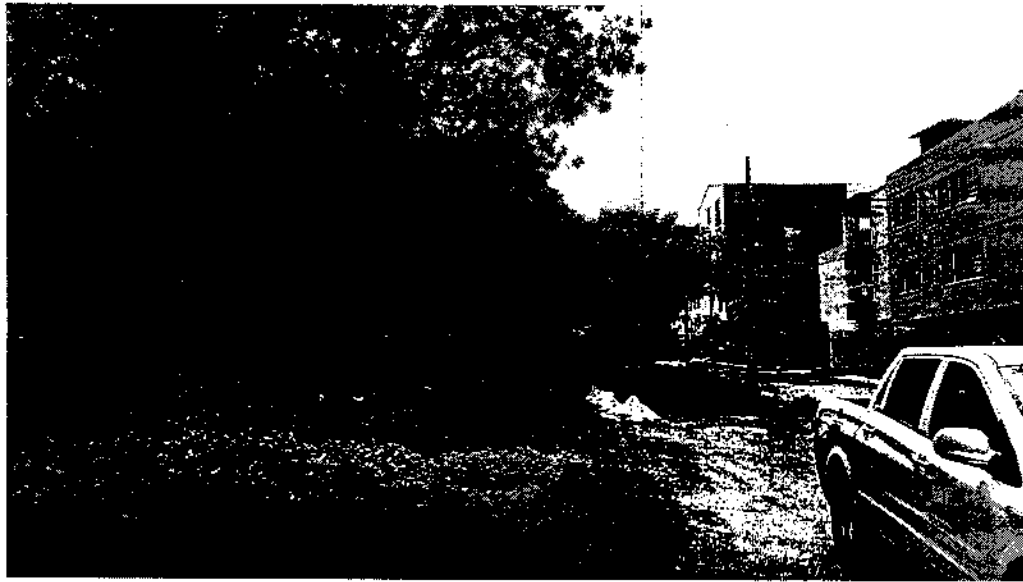
Fotografía 3. Panorámica del sector de Palermo I contiguo a la quebrada La Palmira.

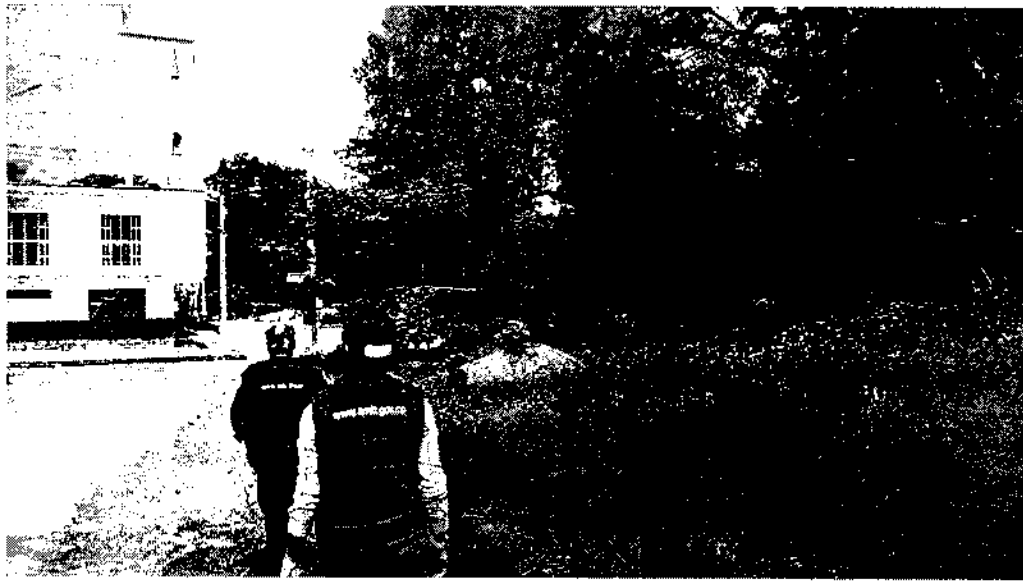
Fotografía 4. Recorrido por la zona de la presunta afectación.
